**RAPPORT D'ENQUÊTE**

**Accident mortel survenu à un travailleur le  
17 mars 2014 à l'entreprise Location d'Outils Victo inc.  
125, boulevard des Bois-Francis Nord à Victoriaville**

**Date du rapport : 19 novembre 2014**

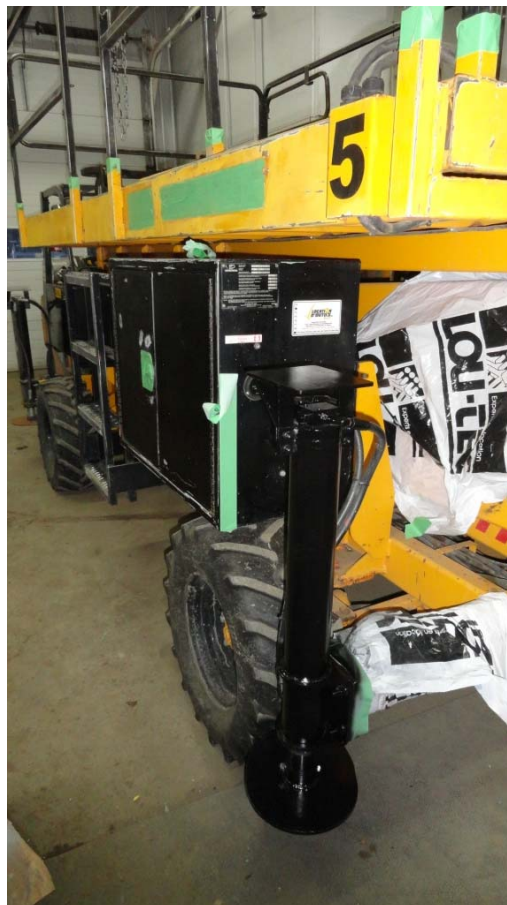
Le 17 mars 2014, vers 15 h, un travailleur effectue des travaux d'entretien sur une plate-forme élévatrice automotrice. Alors qu'il installe des plastiques protecteurs sur l'équipement dans le but de faire des travaux de peinture, il s'appuie contre le dispositif d'abaissement d'urgence, ce qui commande la descente de la plate-forme. Le travailleur est retrouvé coincé au niveau de la tête entre le dessous du plancher de la plate-forme et le dessus du compartiment hydraulique.

Photo 1 - Aperçu des lieux de l'accident  
(Source : CSST)

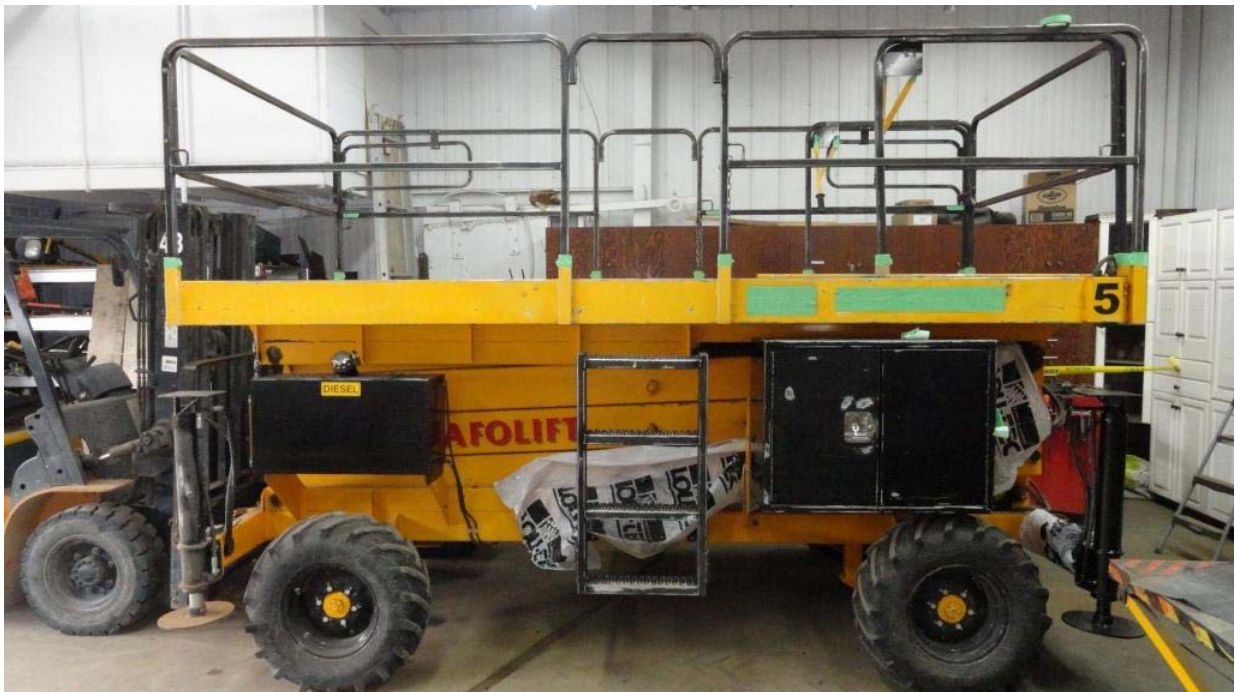
L'équipement à l'origine de l'accident est une plate-forme élévatrice automotrice de marque Plafolift, modèle PH34 4X4 portant le numéro de série SR34MH2D1016930. Cet équipement est reconnu chez l'employeur comme étant la plate-forme élévatrice automotrice #5, illustrée sur la photo 3.

Photo 3 – Plate-forme élévatrice automotrice à l'origine de l'accident  
(Source : CSST)

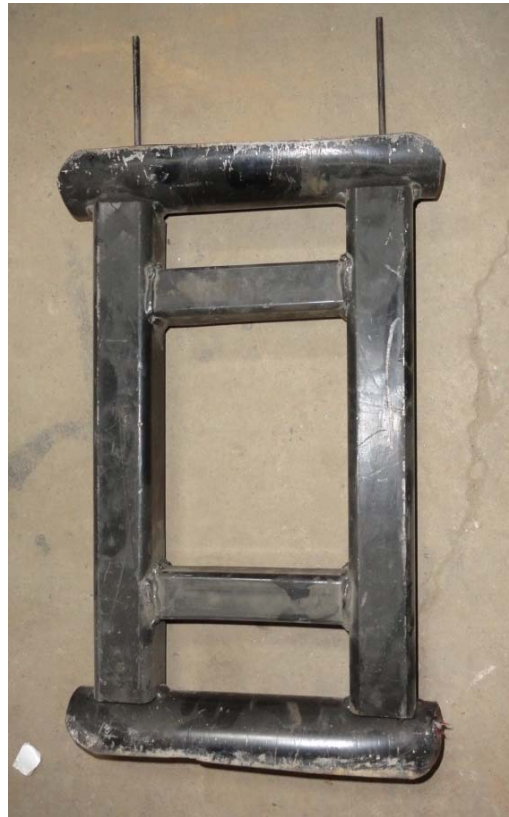
Photo 4 – Sommier  
(Source : CSST)

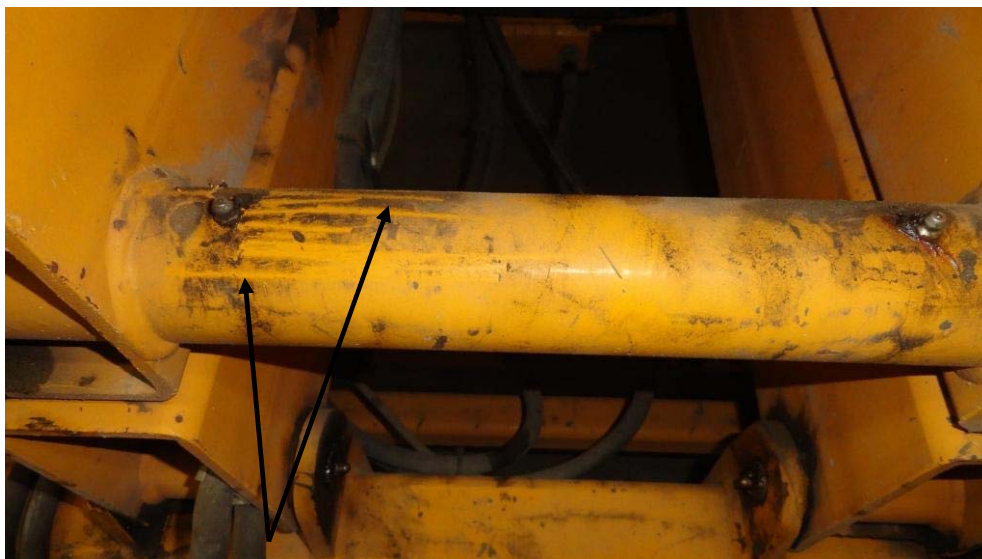
- Deux personnes sont témoins de l'avancement des travaux au cours de la journée du 17 mars 2014. Il s'agit de monsieur A et de monsieur C. Les deux témoins mentionnent avoir vu monsieur B effectuer des travaux de peinture sur la plate-forme élévatrice automotrice. Ils mentionnent avoir vu, en début d'avant-midi, l'équipement levé avec la barre de sécurité (sommier) en place.
- Sur les lieux de travail, des sommiers servant de barres de sécurité destinées aux plates-formes élévatoires automotrices sont présents (voir photo 4). Ces pièces de métal ont été fabriquées à la demande de l'employeur. Elles n'ont pas été fournies lors de l'achat de l'équipement. Des traces visibles de leur utilisation sont présentes sur l'équipement à l'origine de l'accident, tel qu'illustré sur la photo 5.

Photo 5  
Traces laissées sur la structure de la plate-forme élévatrice par l'utilisation du sommier  
(Source : CSST)

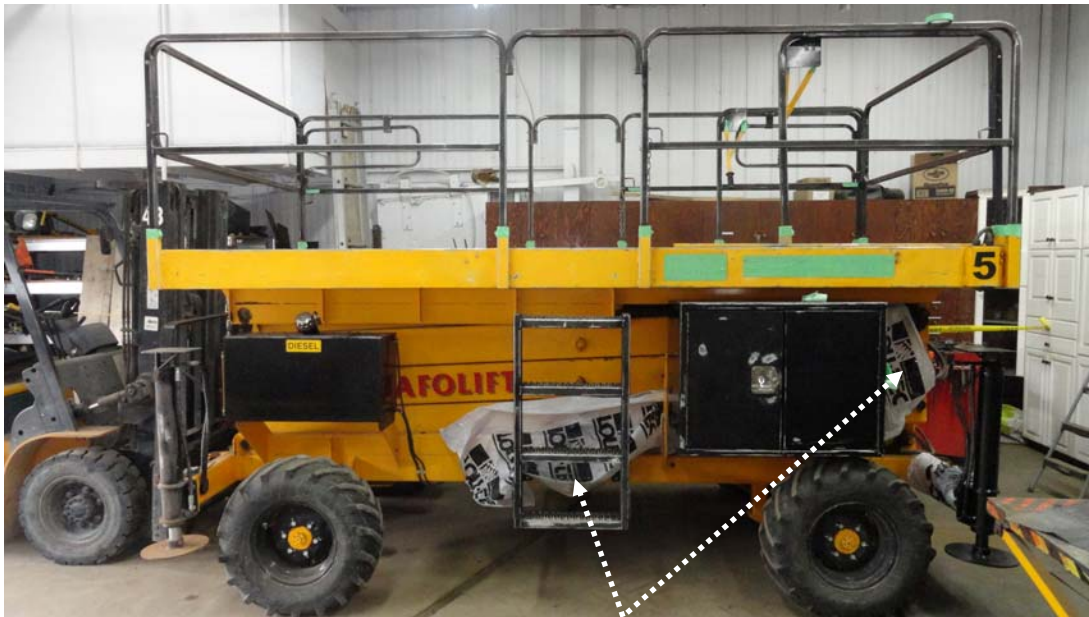
- Plus tard en matinée, l'équipement est rabaissé, une première couche de peinture a été donnée sur les pattes stabilisatrices de l'équipement et les commandes ont été débranchées.
- Sur la scène de l'accident, nous remarquons que du ruban adhésif est installé sur plusieurs parties de l'équipement dans le but de protéger certaines zones contre la peinture fraîche. Un plastique protecteur est également partiellement fixé derrière le compartiment hydraulique, protégeant en partie les ciseaux de l'équipement (voir photo 6).

Photo 6 – Plastique protecteur partiellement fixé  
(Source : CSST)

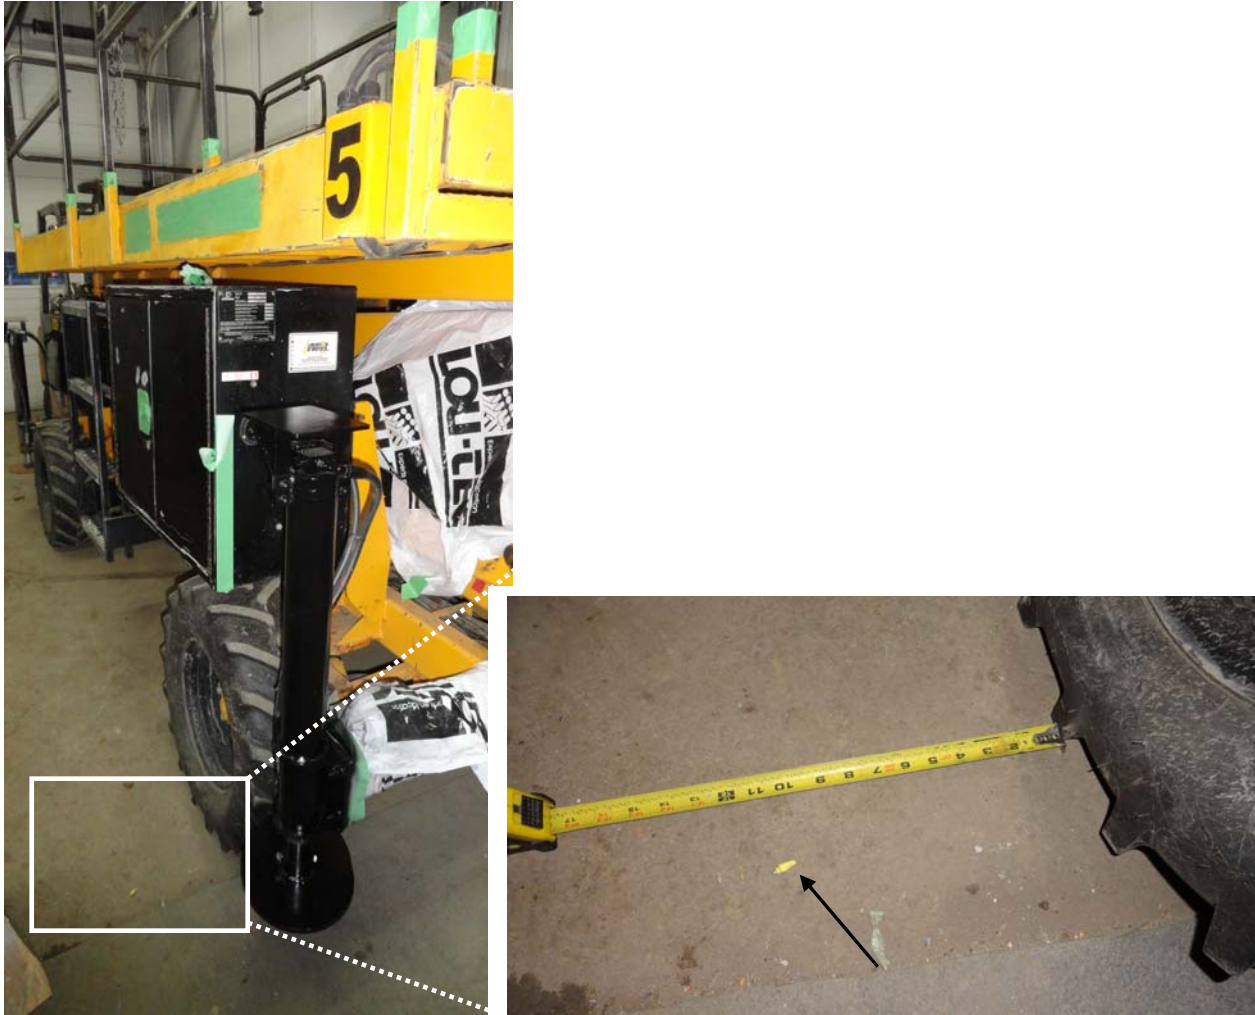
- Lorsque le travailleur est retrouvé, son torse est appuyé contre le côté du compartiment hydraulique de la plate-forme élévatrice. Le bouton commandant le dispositif d'abaissement d'urgence est cassé, nous l'avons retrouvé tout juste à côté de la position où le travailleur est demeuré coincé (voir photos 7 et 8).

Photos 7 et 8 - Bouton cassé du dispositif d'abaissement d'urgence  
(Source : CSST)

- Le bouton du dispositif d'abaissement d'urgence de la plate-forme élévatrice automotrice est de type interrupteur à maintien continu. Son activation envoie un courant électrique qui commande l'ouverture d'une valve, laissant ainsi passer l'huile hydraulique. Cette commande, une fois activée, laisse descendre la plate-forme par gravité.
- La Norme B354.2-01, *Plates-formes de travail élévatrices automotrices à l'article 4.8.3, Abaissement d'urgence*, mentionne que toute plate-forme élévatrice munie d'un système élévateur motorisé doit être fournie avec un dispositif d'abaissement d'urgence placé à un endroit pratique au niveau du sol.

Le 17 mars 2014, monsieur B effectue des travaux d'entretien sur la plate-forme élévatrice #5. Vers 15 h, le travailleur s'appuie contre le dispositif d'abaissement d'urgence en tentant de mettre un plastique protecteur sur les ciseaux de la plate-forme élévatrice.

Si le dispositif d'abaissement d'urgence avait été conforme à l'article 4.8.2 de la Norme B354.2-01, par exemple, en étant encastré, son actionnement involontaire n'aurait pas été possible. Nous concluons donc que son positionnement et sa conception ont permis son actionnement accidentel, entraînant le décès du travailleur.

Le rapport RAP0884988, émis le 19 mars 2014, fait mention d'une première visite des inspecteurs le 17 mars 2014 suite à l'accident de travail. Lors de cette intervention, les inspecteurs relatent les premières informations recueillies et demandent à l'employeur d'effectuer un rappel de sécurité à ses travailleurs sur l'utilisation des butées (sommiers) lors de l'utilisation sécuritaire des plates-formes élévatrices automotrices. Lors de cette même intervention, les inspecteurs demandent à l'employeur de protéger les dispositifs d'abaissement d'urgence afin de protéger leur activation accidentelle.

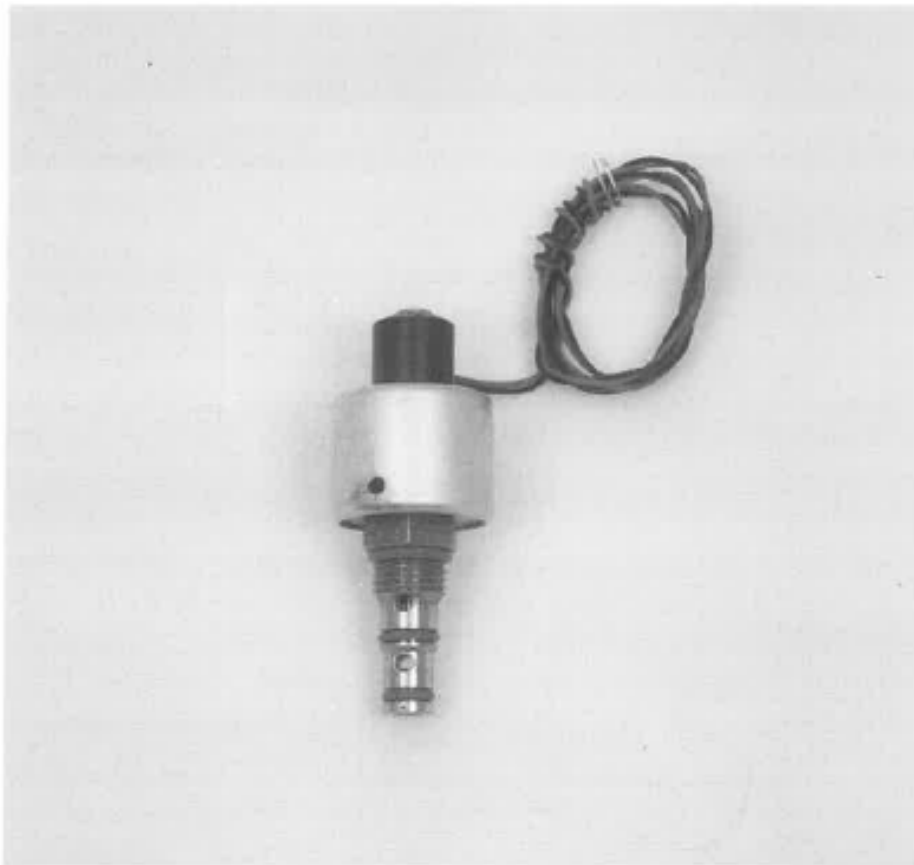
## Solénoïde

Ensuite, j'ai vérifié le filage électrique qui se rend au solénoïde électrique *lock valve* qui est fixé au bas du cylindre. Le tout était correct.

(Voir l'image du *lock valve* électrique)
