RAPPORT D'ENQUÊTE

**Accident mortel survenu à une travailleuse
le 2 août 2006 à l'entreprise Graniber inc. du
12, chemin du Lac des Sables à Les Bergeronnes**

Date du rapport : 27 juin 2007

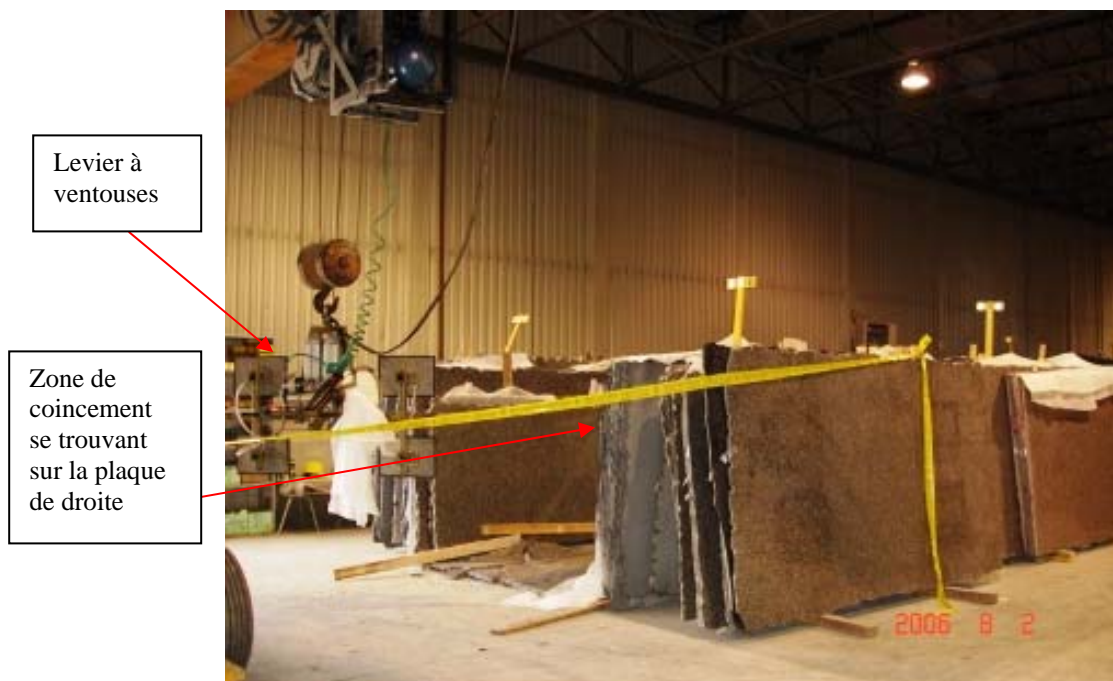
Le 2 août 2006, vers 11 h 25, une opératrice de polisseuse chez Graniber inc., déplace une plaque de granit avec un levier à ventouses rattaché à un pont roulant. Lors du déplacement de la plaque, une autre empilée derrière, suit et bascule, poussant les poignées du levier à ventouses sur l'abdomen de la travailleuse. Celle-ci est alors projetée et demeure coincée contre l'empilement de plaques disposées sur un support situé derrière elle.

- le collage entre deux plaques de granit et la friction entre la moufle et la quatrième plaque causent son basculement;
- l'exiguïté de l'espace de travail limite la distance de recul de la travailleuse et provoque le deuxième impact.

Les mesures correctives suivantes ont été demandées à l'entreprise Graniber, soit l'ajout d'une enceinte afin de protéger le travailleur autour de la console du levier à ventouses, l'allongement du système de retenue reliant le crochet de levage du pont roulant au levier à ventouses et la délimitation d'une voie de circulation de largeur suffisante pour manutentionner de façon sécuritaire des plaques de granit (rapport : RAP0262391 émis le 2 août 2006). De plus, l'employeur doit s'assurer d'avoir une méthode efficace approuvée pour le séchage des plaques (rapport : RAP0262399 émis le 21 mars 2007).

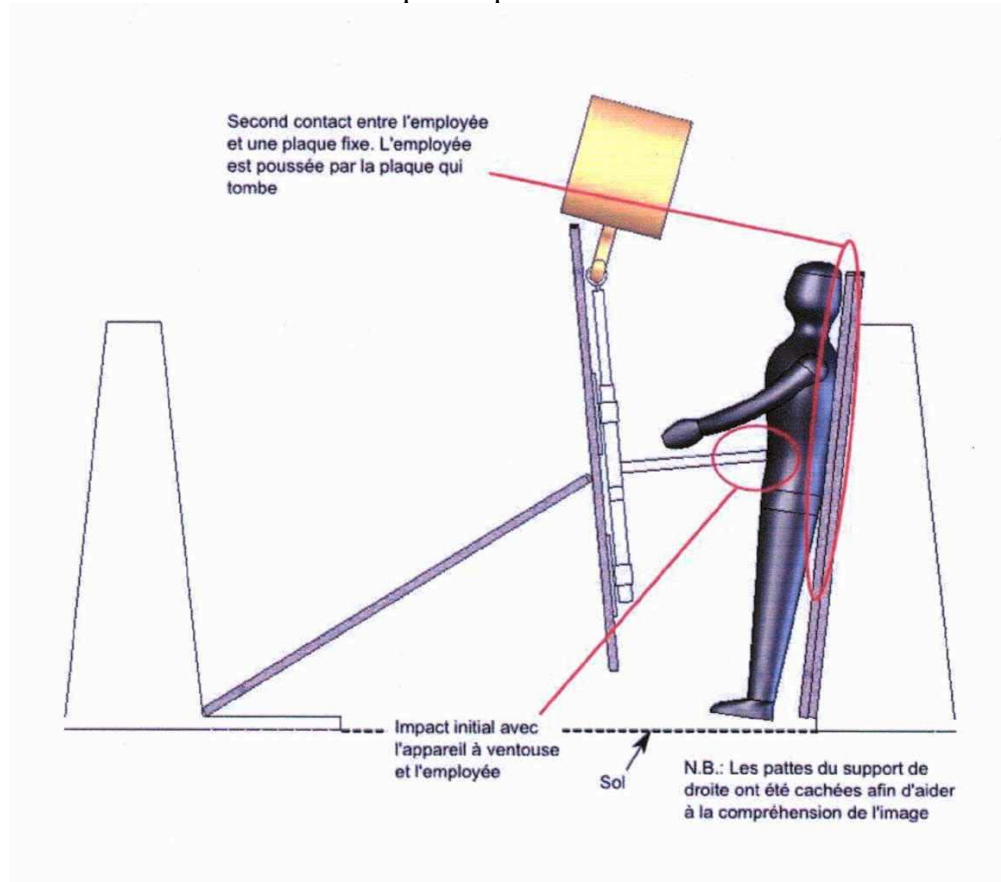
Croquis en position finale

Sur le lieu de l'accident, le mécanicien aperçoit la travailleuse coincée au niveau de l'abdomen par les poignées du levier à ventouses et ses pieds ne touchent pas au sol (croquis ci-dessous en position finale). Il tente de soulever la plaque qui repose en position oblique sur la plaque en déplacement. La plaque en position oblique est à une hauteur d'environ 30 cm du sol. Incapable, il se rend dans l'allée centrale et appelle à l'aide. Il retourne au lieu de l'accident et tente à nouveau de soulever la plaque, celle-ci se redresse légèrement et se casse en tombant au sol. Il dégage la travailleuse en appuyant son dos sur la plaque en déplacement et ses pieds contre les plaques qui reposent sur le support. Il tient madame A dans ses bras et demande à monsieur D, qui arrive sur place, de la prendre afin qu'il puisse se sortir de sa position. Le mécanicien se blesse au dos lors des manœuvres de dégagement de la travailleuse.

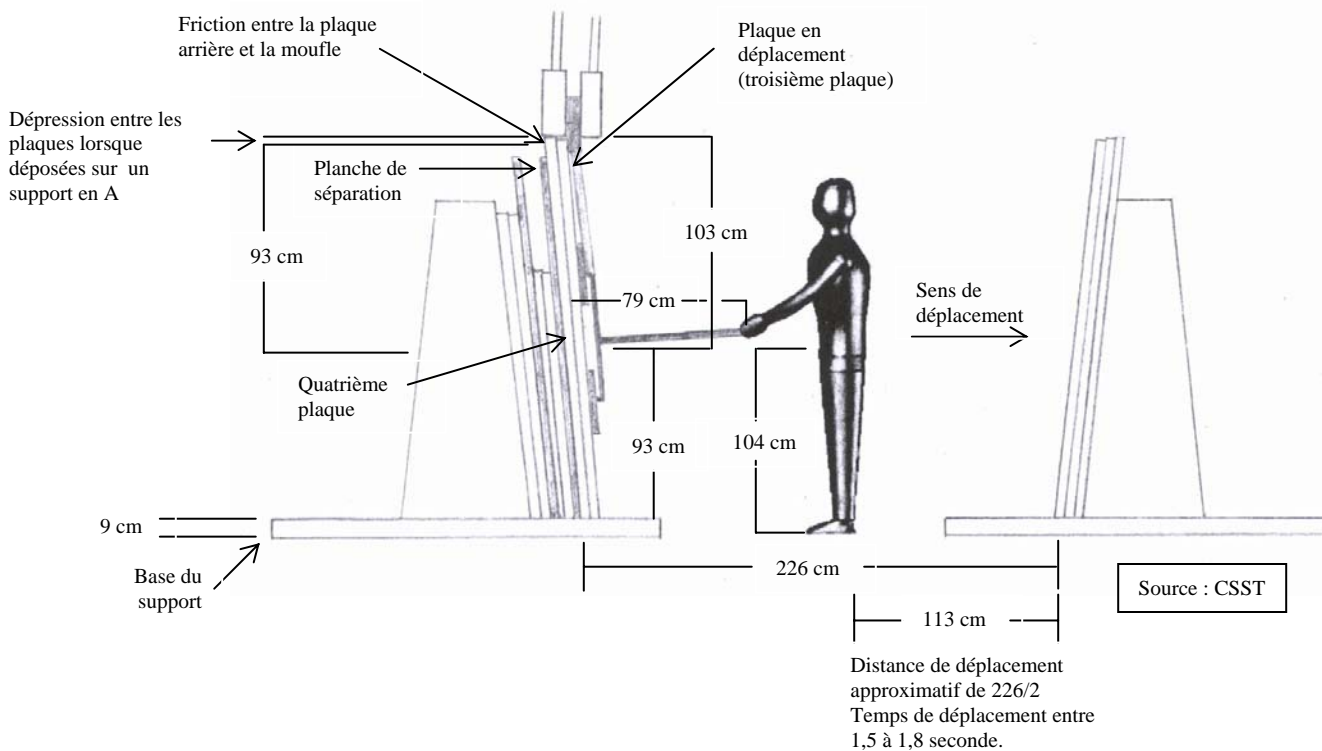
Les plaques de granit en cause mesurent 186 cm de hauteur. La procédure de l'employeur demande de faire la succion des plaques environ au centre de celles-ci, ce qui équivaut à 93 cm dans ce cas. La distance entre le dessous de la moufle et le centre de la plaque est de 103 cm. En raison de l'inclinaison, la quatrième plaque dépasse la troisième lorsqu'elles reposent sur le support. La dépression créée entre les deux plaques est suffisante pour que la moufle entre en contact avec celle située à l'arrière.

La marque d'impact laissée sur la travailleuse par la poignée gauche du levier à ventouses nous indique une hauteur par rapport au sol de 104 cm. La hauteur de la base du support est de 9 cm. En additionnant la hauteur de la base du support (9 cm) et la hauteur de la demi-plaque (93 cm), on obtient 102 cm, à cela on ajoute la dépression créée entre les plaques, ce qui correspond à la hauteur de la blessure de la travailleuse. Qui plus est, pour permettre le déplacement d'une plaque, celle-ci doit être à une hauteur supérieure à celle du support. Selon les informations recueillies, les plaques sont manutentionnées à environ 20 cm du sol. Il a donc fallu que le levier à ventouses soit positionné de manière à ce qu'il soit plus bas que la mi-plaque pour être capable de déplacer celle-ci. Ce faisant, la moufle est entrée en contact avec la quatrième plaque. D'ailleurs, lors de la simulation, nous avons constaté que la friction entre la moufle et le dessus d'une plaque située derrière une autre est suffisante pour permettre le mouvement des deux plaques.

Dans son rapport, l'expert démontre que, lorsqu'il y a présence d'humidité et de mousse de polyuréthane, cette dernière agit comme un papier buvard. Il y a alors augmentation du collage interstitiel entre deux plaques. Il dit également que, comme la surface est très grande et que les plaques sont couchées à 6° par rapport à la verticale, la force de succion est deux fois supérieure à la force qui maintient la plaque en place sur le support. De plus, la quatrième plaque est séparée de la cinquième par deux planches de bois, empêchant ainsi tout collage entre elles. Toujours selon l'expert, il y a eu collage de la quatrième plaque sur la troisième lorsque le crochet de la moufle a tiré latéralement lors du déplacement. Pendant ce déplacement latéral, il y a eu décollement des plaques. La quatrième plaque n'étant retenue par aucun dispositif, elle a alors basculé et est tombée sur la troisième plaque. Ainsi, le collage de la troisième sur la quatrième plaque s'est produit lorsque la travailleuse a tiré la plaque vers elle.

Selon l'expert, le collage à lui seul peut faire basculer la quatrième plaque sans qu'il y ait de friction entre le dessous de la moufle et le dessus de la plaque. Cependant, comme il y a eu friction, celle-ci vient minimiser l'effort de collage interstitiel nécessaire et contribue, dans le cas présent, au basculement de la quatrième plaque.

Les mesures correctives suivantes ont été demandées à l'entreprise Graniber, soit l'ajout d'une enceinte afin de protéger le travailleur autour de la console du levier à ventouses, l'allongement du système de retenue reliant le crochet de levage du pont roulant au levier à ventouses et la délimitation d'une voie de circulation de largeur suffisante pour manutentionner de façon sécuritaire des plaques de granit (rapport : RAP0262391 émis le 2 août 2006). De plus, l'employeur doit s'assurer d'avoir une méthode efficace approuvée pour le séchage des plaques (rapport : RAP0262399 émis le 21 mars 2007).
