RAPPORT D'ENQUÊTE

**Accident mortel survenu à un travailleur de Construction
Techno-Bois inc., le 10 février 2010, au chantier
d'agrandissement du Manoir Notre-Dame au
680, boulevard St-Joseph à Roberval**

Direction régionale du Saguenay–Lac-Saint-Jean

Date du rapport : 7 juillet 2010

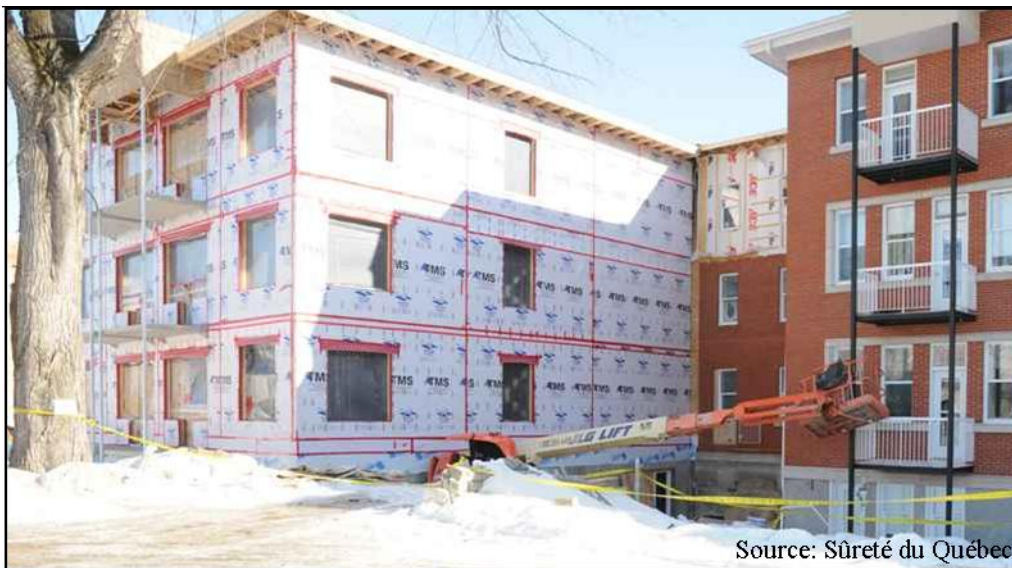
Le mercredi 10 février 2010, deux travailleurs complètent la pose du bardeau en bordure de la toiture de l'édifice en construction destiné à l'agrandissement du Manoir Notre-Dame à Roberval. Ils utilisent une nacelle à mât télescopique. Pour terminer leur travail, ils doivent avancer la nacelle d'environ 60 cm. Lors de la manœuvre de déplacement, au freinage, la nacelle dérape dans le talus situé devant les roues de l'appareil. En dérapant, la nacelle pivote et frappe le mur du bâtiment en construction. Le mât subit un coup de fouet. L'opérateur est alors éjecté du panier de la nacelle, il frappe le mur du bâtiment existant et tombe au sol.

Photo 1: La nacelle après l'accident.

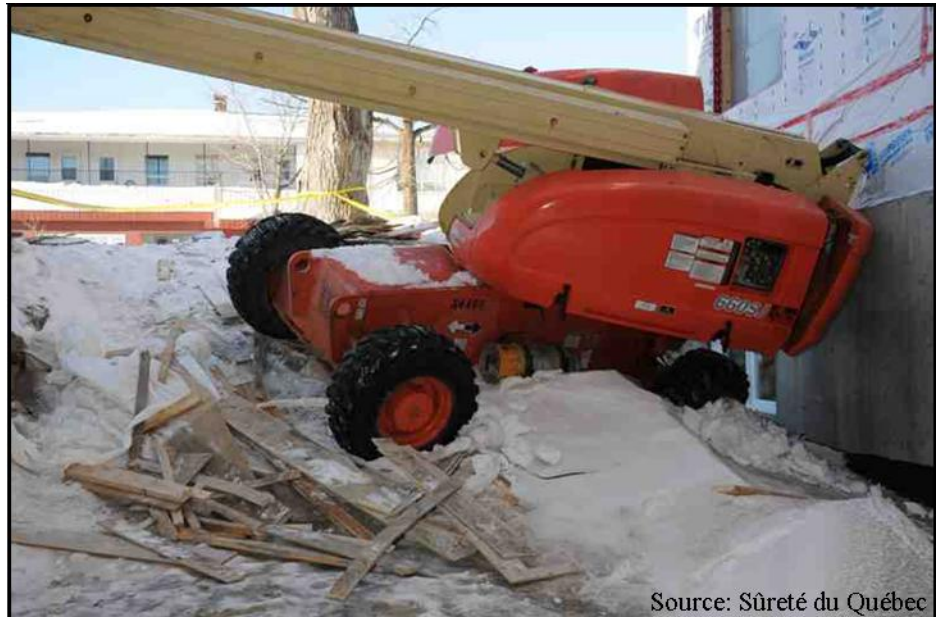
Le lieu de l'accident présente un terrain plat en continuité du stationnement situé en face du bâtiment existant. La zone plane se termine par un talus descendant vers la fondation du bâtiment. Le talus présente une pente de 40%, c'est-à-dire un dénivelé de 2 m sur une distance de 5 m. La photo 3 montre le talus et la position du véhicule après l'accident. Le sol est glacé au moment de l'accident.

Photo 3: Lieu de l'accident vu à partir du bas du talus

Les jours précédant l'accident, des rebuts de bois ont été déposés au bord du talus.

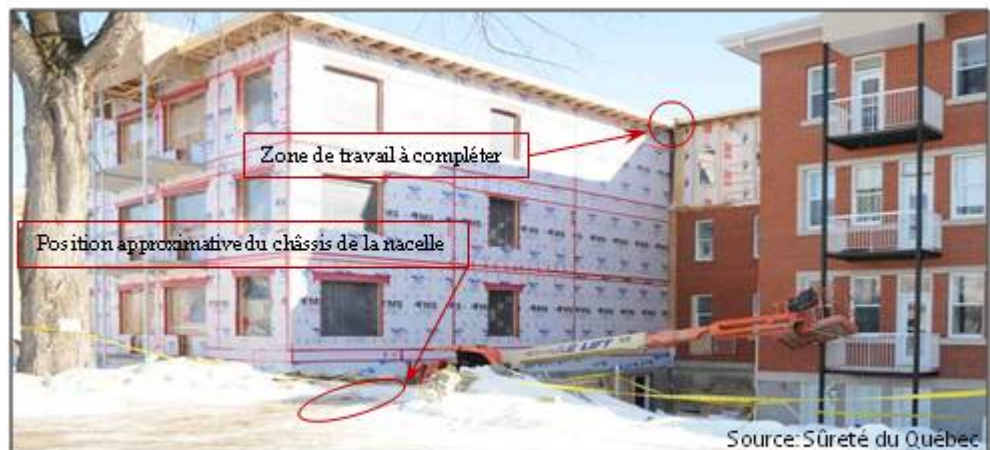
Photo 5: Localisation de la zone de travail à compléter

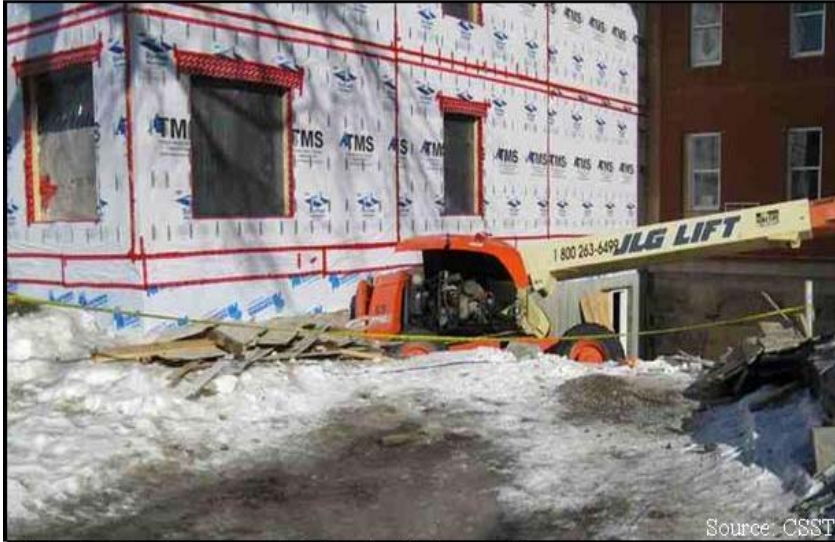
Rendus à ce point de travail, les deux travailleurs constatent qu'il leur manque environ 40 à 60 cm pour être en position confortable. En regardant au sol, ils constatent qu'avant d'atteindre le talus, il reste devant la nacelle un espace suffisant pour l'avancer vers le bâtiment.

Ils abaissent le panier au sol et en descendent. Ils s'approchent du châssis et inspectent le secteur pour planifier la manœuvre. Ils enlèvent une partie des débris de bois remisés en bordure du talus pour permettre d'avancer la nacelle sur une distance d'environ 60 cm. Le signaleur se place au

Photo 6: Emplacement du châssis de la nacelle

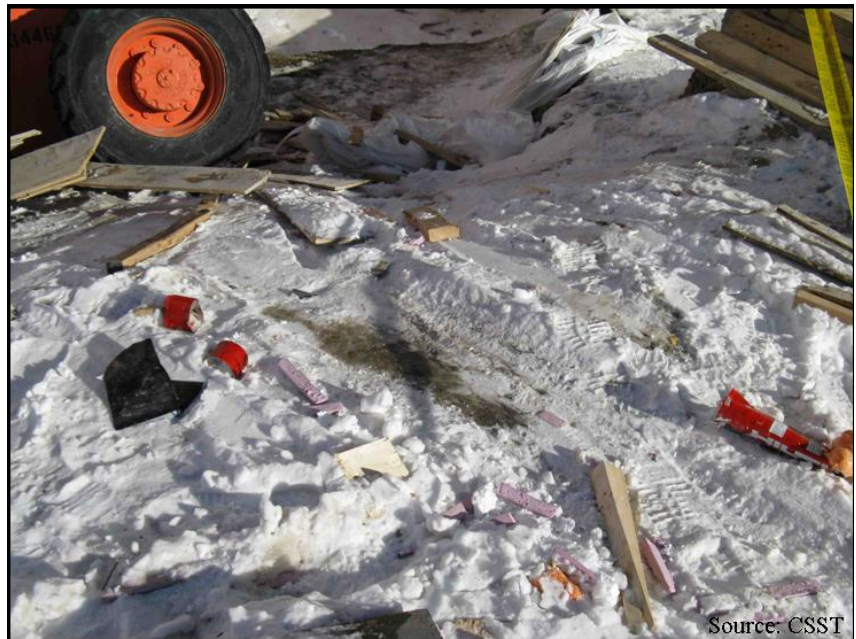
De sa position, le signaleur voit les roues directrices déraiper dans le talus et la nacelle se déstabiliser. La nacelle descend dans le talus en pivotant dans le sens antihoraire. Le contre poids termine sa course contre le mur de fondation du bâtiment en construction, ce qui provoque un coup de fouet au niveau du panier éjectant le travailleur (voir plan de localisation de la nacelle, annexe B). Le signaleur aperçoit son confrère au moment où il tombe en chute libre le long du mur de façade du bâtiment existant. Il accourt pour lui porter secours.

Photo 7: Trace de glissement des roues dans le haut du talus

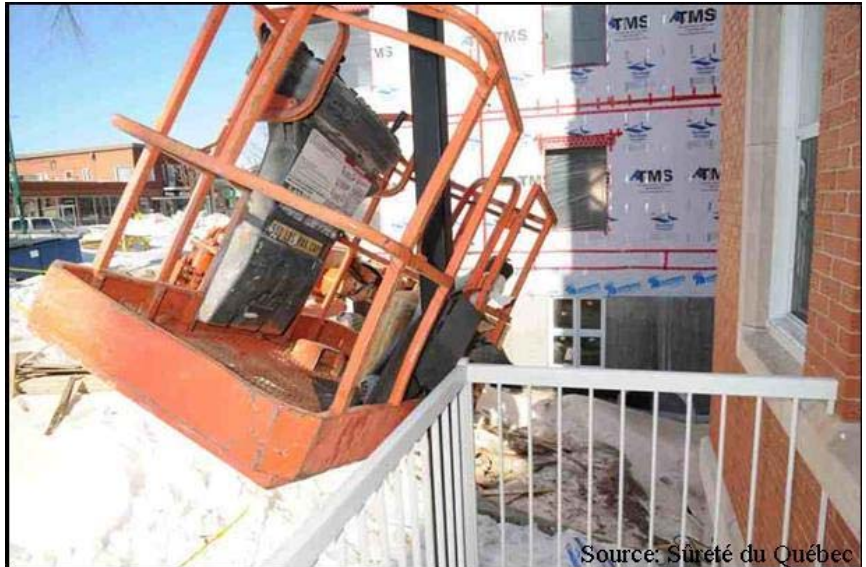
- Le panier est appuyé sur un des poteaux d'acier des balcons du bâtiment existant;
- Le poteau d'acier ne présente pas de trace d'impact dans la zone de contact avec le panier;
- Le panier est incliné vers le bâtiment existant;
- La porte du panier est ouverte;

Photo 8: Nacelle appuyée sur le balcon

- Le panier se situe à près d'un (1) mètre du mur du bâtiment existant et à environ 3,5 m du sol;
- Le cadre de PVC de la fenêtre située en face du panier est brisé;
- Le sélecteur de vitesse (pour le déplacement de la nacelle) du poste de commande dans le panier est en position centrale (bas régime);
- Le contrepoids de la nacelle est appuyé sur la fondation de la section nord;
- Les roues directrices de la nacelle se trouvent du côté du mur de fondation;
- Le mât de la nacelle est au-dessus des roues motrices (roues arrière);
- Le mât télescopique est allongé d'environ 1,1 m;
- Le sol est glacé dans le secteur où se trouvait la nacelle avant son dérapage.

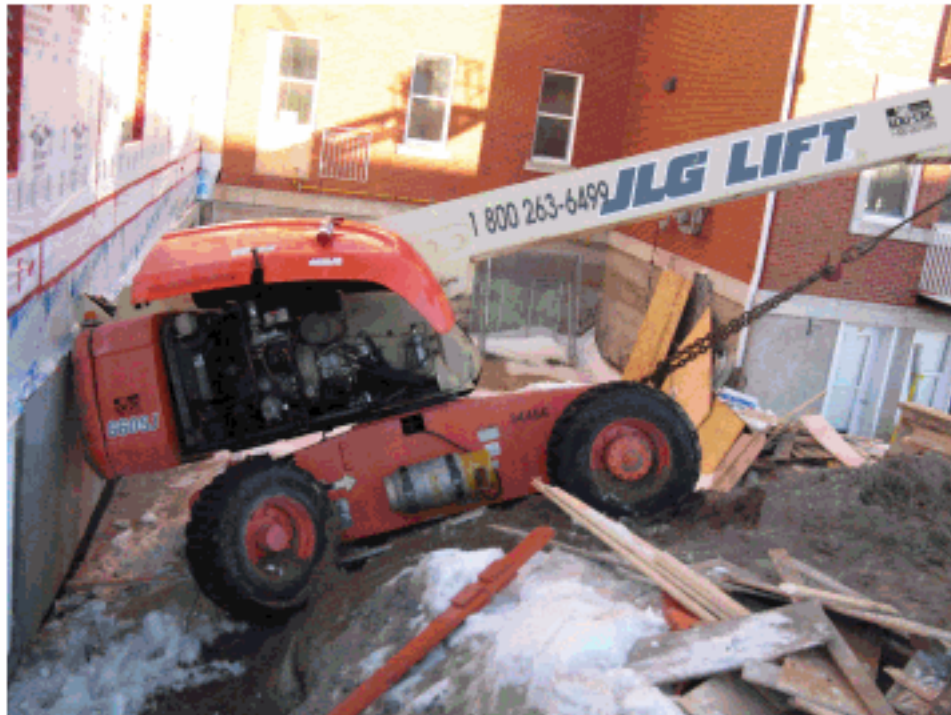
Photographie 1: Nacelle à flèche télescopique lors de l'accident

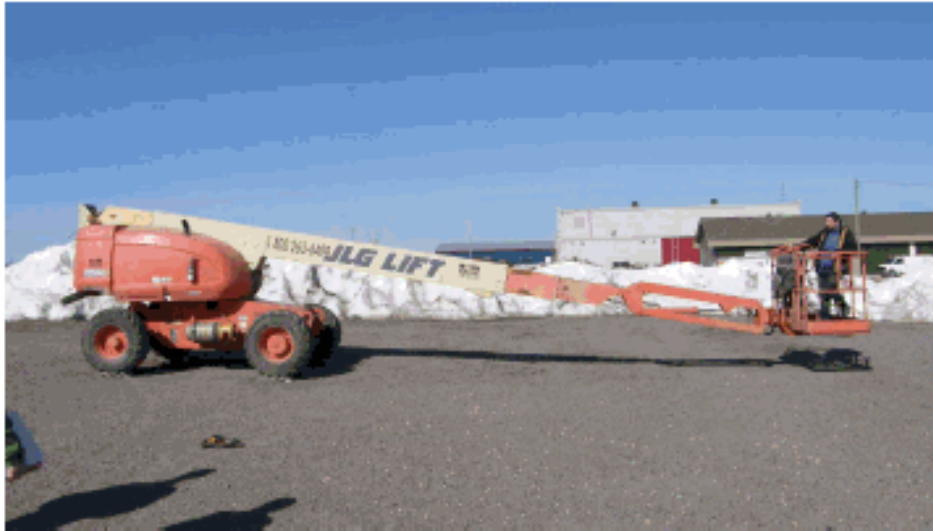
Le freinage du véhicule a aussi été testé et il fonctionnait parfaitement. Les deux roues motrices et freinées ont enfoncé dans la gravelle du terrain lors du test.

Photographie 2: Nacelle lors des tests

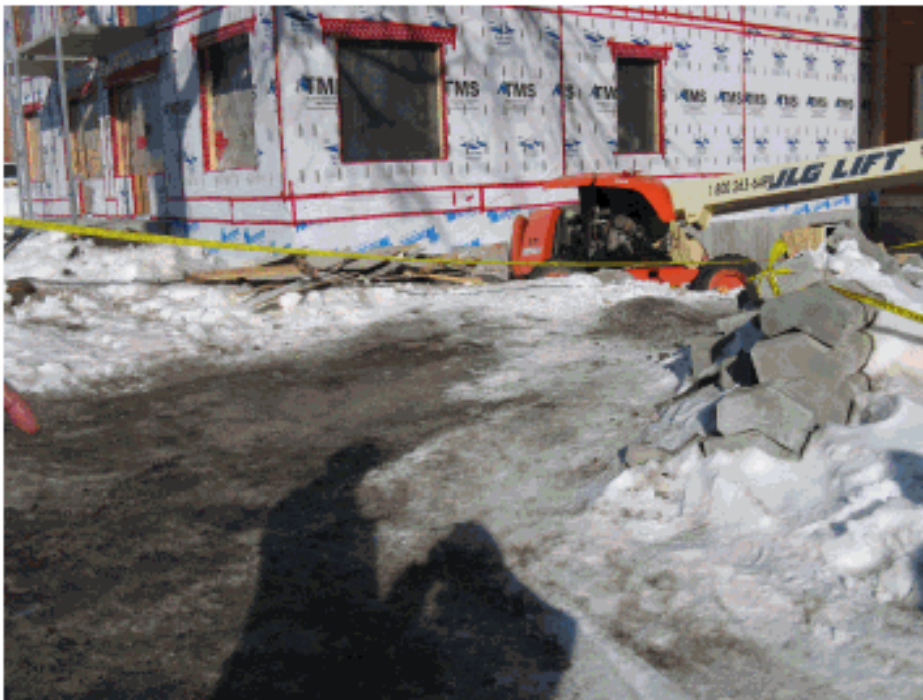
Le terrain sur lequel l'accident est survenu est d'aspect horizontal, avec une sorte de promontoire s'avancant au centre entre les deux parties du bâtiment. C'est à cet endroit que la nacelle se situait. Selon les informations reçues, le terrain était glacé. Un relevé d'arpentage a été effectué suite à l'accident et il y a peut-être une très légère pente dans le sens du dérapage avant le bord du fossé qui est par contre avec une pente plus prononcée. Le terrain avait été sablé quelques jours avant l'accident mais cela n'était pas particulièrement visible pour les inspecteurs après l'accident.

Photographie 3: Terrain lors de l'accident

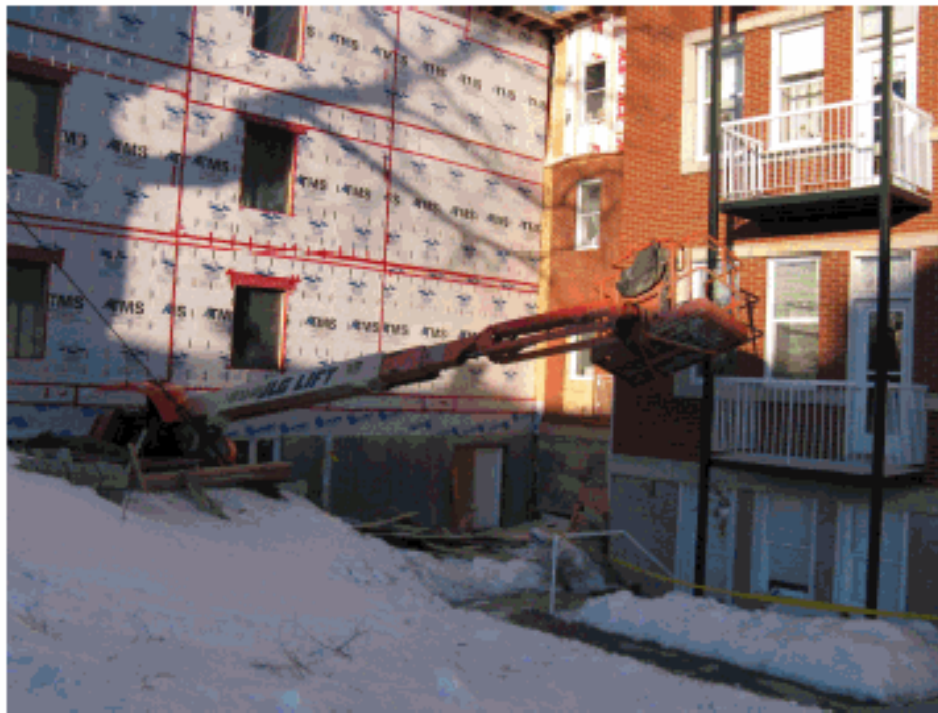
Les roues avant se sont alors retrouvées au début du fossé et la descente de l'équipement dans le fossé a commencé. Les photos montrent que les roues directrices étaient tournées vers la gauche, pour une raison inconnue de nous. Cela a induit un mouvement de rotation du châssis de la nacelle. Cette rotation, combinée à la longueur de la flèche orientée vers l'arrière, a provoqué le mouvement rapide de la plate-forme qui s'est subitement arrêté lorsque le contrepoids de la nacelle a frappé le mur de béton, arrêtant du même coup la rotation du châssis et sa translation.

Photographie 4: Nacelle arrêtée après l'accident
